ENVIRONMENTAL TEST REPORT / ÇEVRESEL TEST RAPORU

Report Reference No/Referans Numarası.....	LVD-2018326
Tested by (+ signature) /Deneyi gerçekleştiren.....	Eren TAŞKIN
Approved by (+ signature) /Onaylayan.....	Engin URULU
Date of issue /Düzenleme tarihi.....	2018-11-26
Total number of pages / Toplam Sayfa Sayısı.....	29 Pages / Sayfa
Testing Laboratory /Test Laboratuvarı/.....	Esim Test Hizmetleri San. ve Tic. A.Ş.
Address / Adres	TOSB Otomotiv Yan Sanayi İhtisas O.S.B. 2.Cadde 17.Sok. No:2/5 41420 Çayırova - Kocaeli / TURKEY / TÜRKİYE
Applicant's name / Başvuran ismi.....	Batılar Elektrik ve Elektromarket San. ve Tic. Ltd. Şti.
Address / Adres	Bayrambey Mah. 2 No'lu Pazar geçidi sok. No:6/A 22400 Ipsala / Edirne / TURKEY / TÜRKİYE
Standard and Type of test / Standart ve Test tipi:	IEC/EN 60068-2-1:2007, IEC/EN 60068-2-2:2007
Purpose of test / Deneyin amacı.....	Qualification / Kalite
Non-standard test method / Standart olmayan test metodu	N/A / Uygulanmaz

Test items description / Deneye tabi tutulan cihazları.....	Isolating Ring / İzolasyon Çemberi
Trade Mark / Ticari Marka.....	The Insulation Circle for Aerial Line / Havai Hatlar için İzolasyon Çemberi
Manufacturer / Üretici...

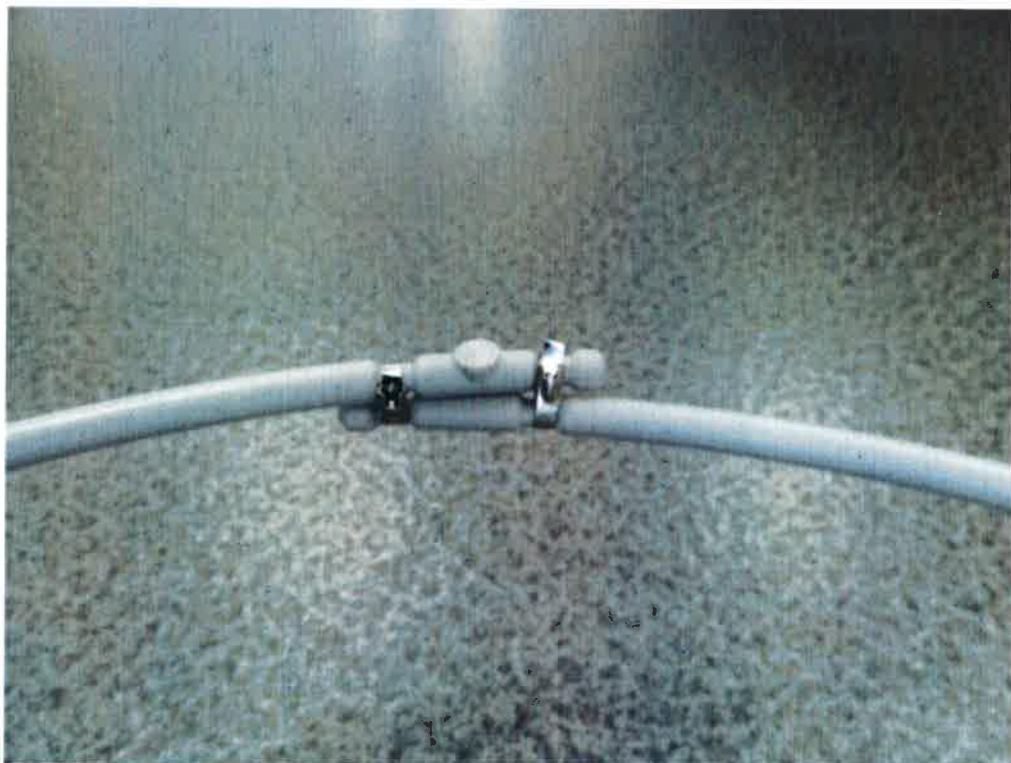
Photos of test item (*Test numunesi fotoğrafları*):

The equipments under test are the insulation circle for aerial line /.
Test edilen cihazlar havai hatlar için izolasyon çemberleridir.

The tested model is / Test edilen model: BT-700

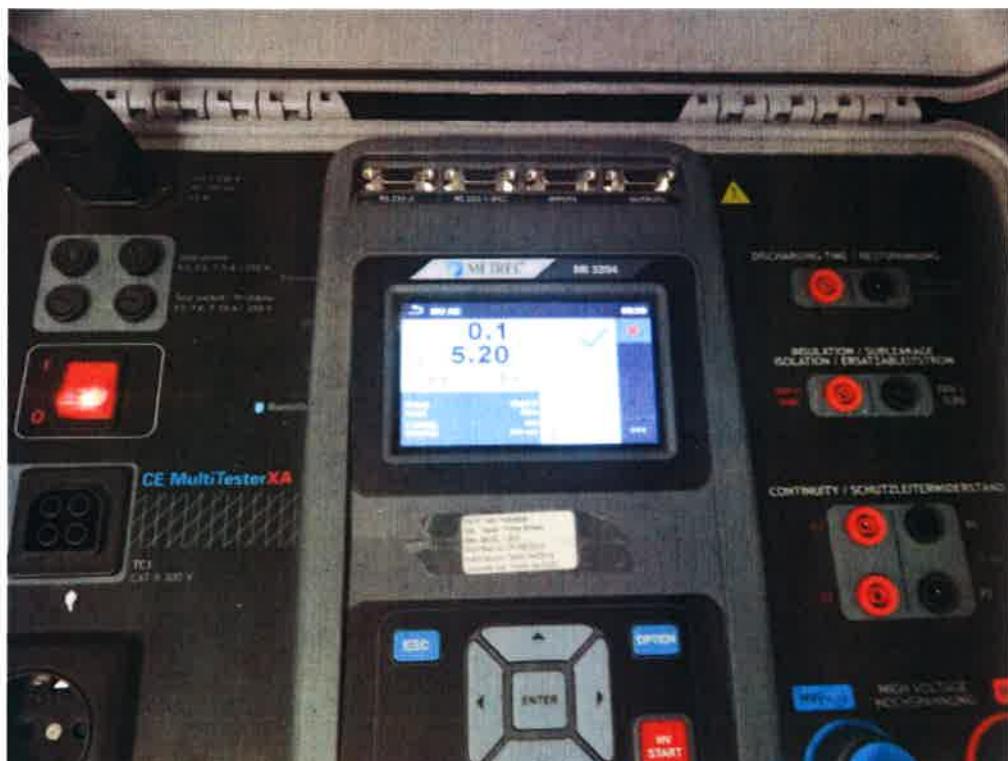
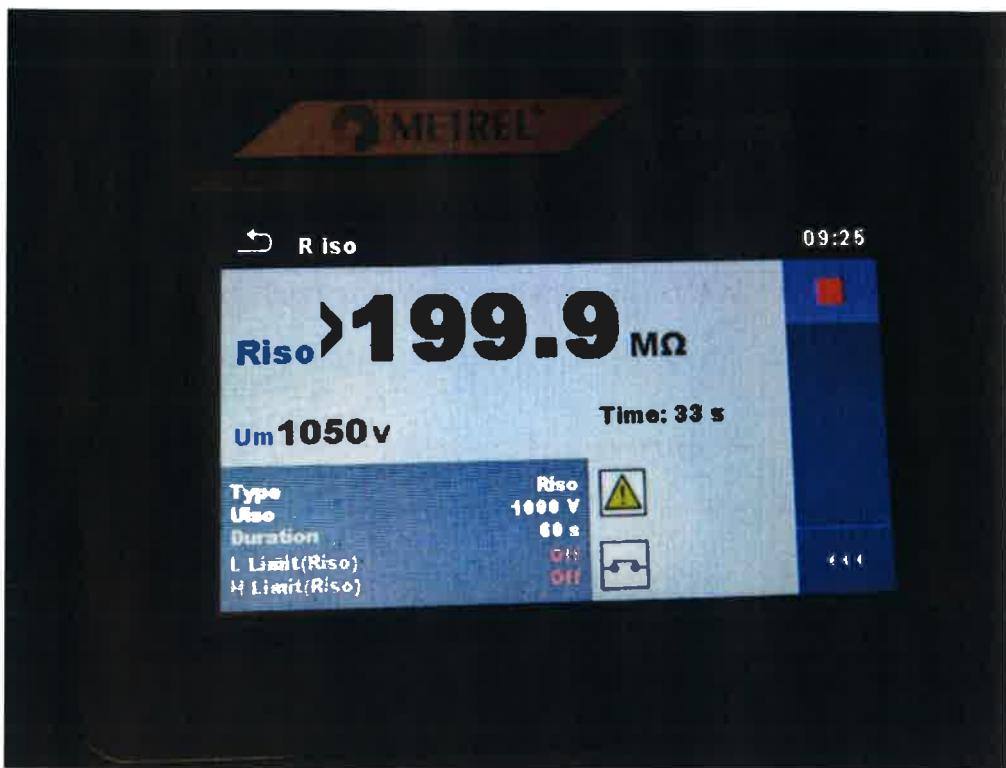
**TEST / DENEY 1: Test Ab Cold / Deney Ab Soğuk****Pre-test of Low Temperature Test / Düşük Sıcaklık Testinin Ön testi:**

- Insulation Resistance (1000 Vdc has been applied between the conductor passing through the center of circle and the perimeter of the circle. See test photos)
- Dielectric Strength (5000 Vac has been applied between the conductor passing through the center of circle and the perimeter of the circle. See test photos.)
- Visual checks of the items were carried out.

Test Sample / Test Numunesi	Dielectric Strength / Dielektrik Dayanım testi	Insulation breakdown / Yalıtım delindi mi?	Applied Voltage / Uygulanan Gerilim: 1000 VDC Measured Insulation Resistance / Ölçülen İzolasyon Drenci
Item / Numune 1	5000V (0.1mA)	No / Hayır	>199.9MΩ
Item / Numune 2	5000V (0.1mA)	No / Hayır	>199.9MΩ
Item / Numune 3	5000V (0.1mA)	No / Hayır	>199.9MΩ
Item / Numune 4	5000V (0.1mA)	No / Hayır	>199.9MΩ
Item / Numune 5	5000V (0.1mA)	No / Hayır	>199.9MΩ

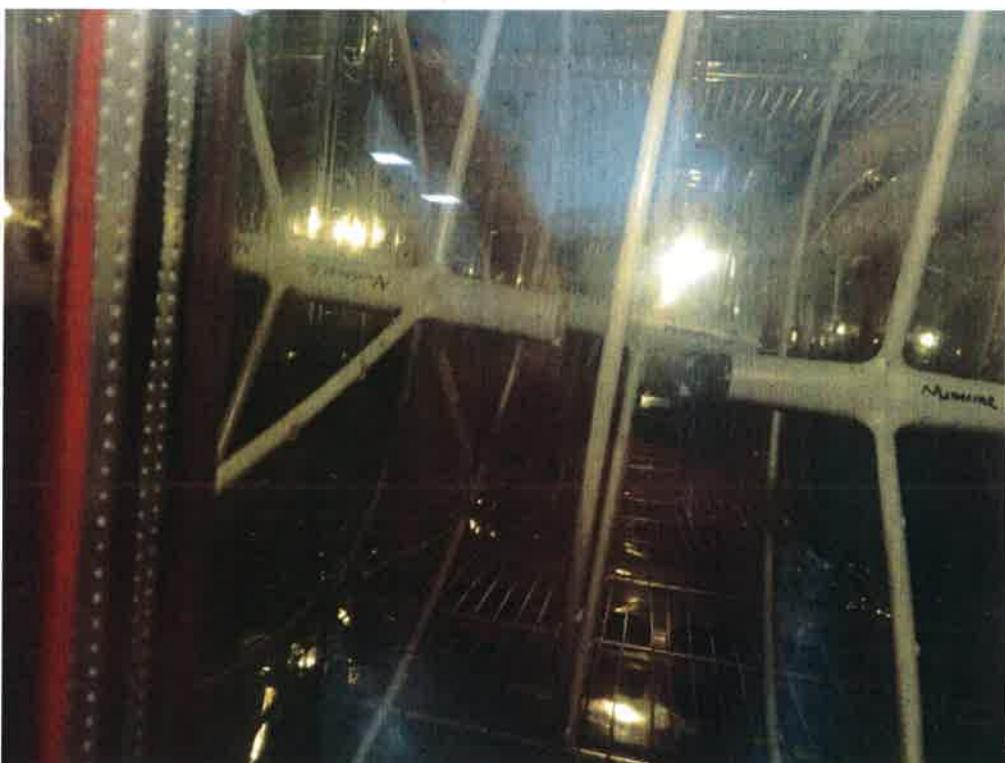
During Low Temperature Test/ Düşük Sıcaklık Testi Esnasında :

The test items were placed in the climatic cabinet in their normal orientation by the normal means of mounting indicated by the manufacturer.

Cold Temperature: $-40^{\circ}\text{C} \pm 2^{\circ}\text{C}$

Duration: 2 h.

The equipment's have been monitored during the conditioning period to detect any change in status.

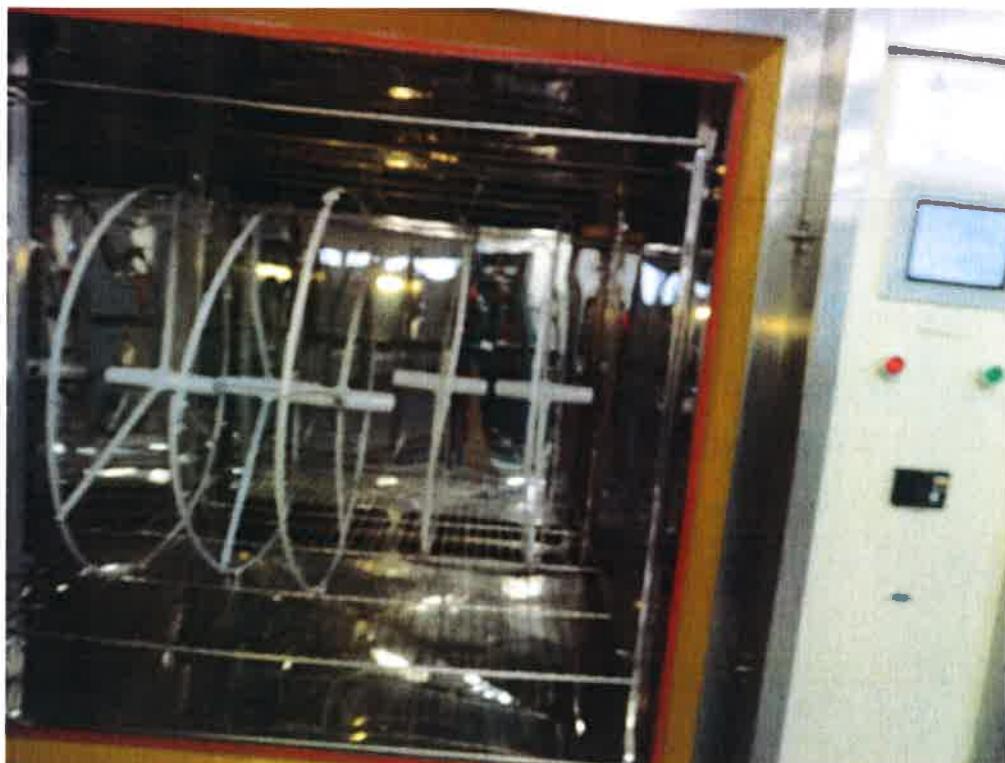
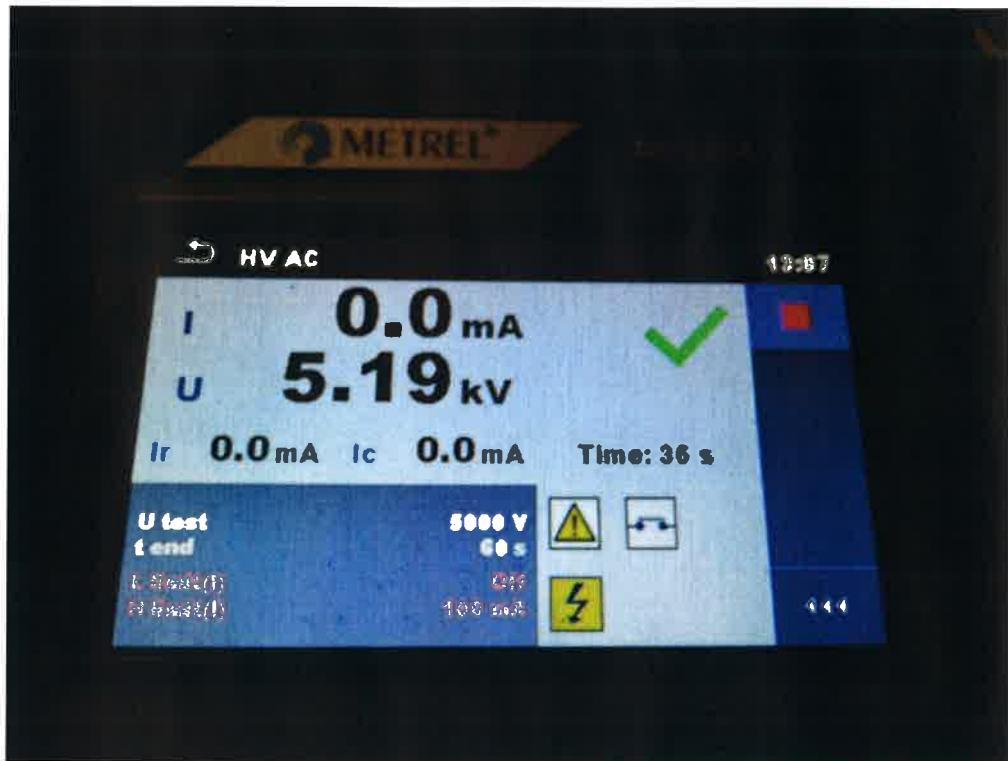
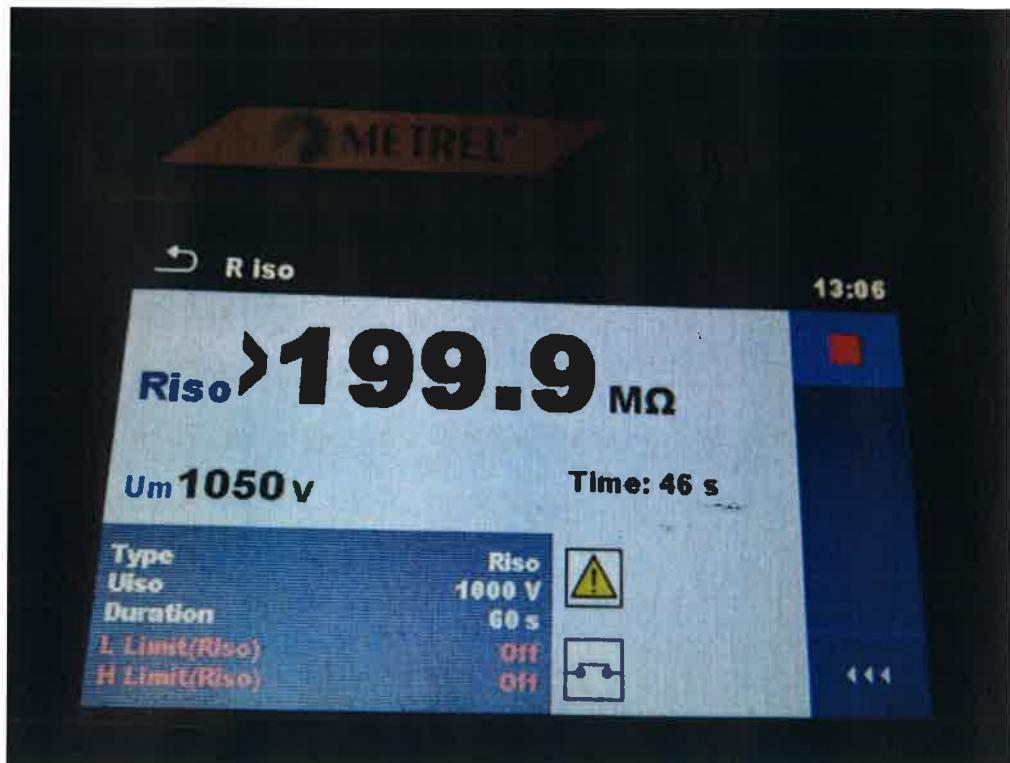
After Low Temperature Test / Düşük Sıcaklık Testi Sonrası

- **Insulation Resistance (1000 Vdc has been applied between the conductor passing through the center of circle and the perimeter of the circle. See test photos)**
- **Dielectric Strength (5000 Vac has been applied between the conductor passing through the center of circle and the perimeter of the circle. See test photos.)**
- **Visual checks of the items were carried out.**

Test Sample / Test Numunesi	Dielectric Strength / Dielektrik Dayanım testi	Insulation breakdown / Yalıtım delindi mi?	Applied Voltage / Uygulanan Gerilim: 1000 VDC Measured Insulation Resistance / Ölçülen İzolasyon Drenci
Item / Numune 1	5000 V (0.0mA)	No / Hayır	>199.9MΩ
Item / Numune 2	5000 V (0.0mA)	No / Hayır	>199.9MΩ
Item / Numune 3	5000 V (0.0mA)	No / Hayır	>199.9MΩ
Item / Numune 4	5000 V (0.0mA)	No / Hayır	>199.9MΩ
Item / Numune 5	5000 V (0.0mA)	No / Hayır	>199.9MΩ

The test results have been compared with pre-test data and in according to these comparisons no breaks, cracks, damage and breakdown of insulation in items were observed during the climatic conditioning at the temperature $-40^{\circ}\text{C} \pm 2^{\circ}\text{C}$.

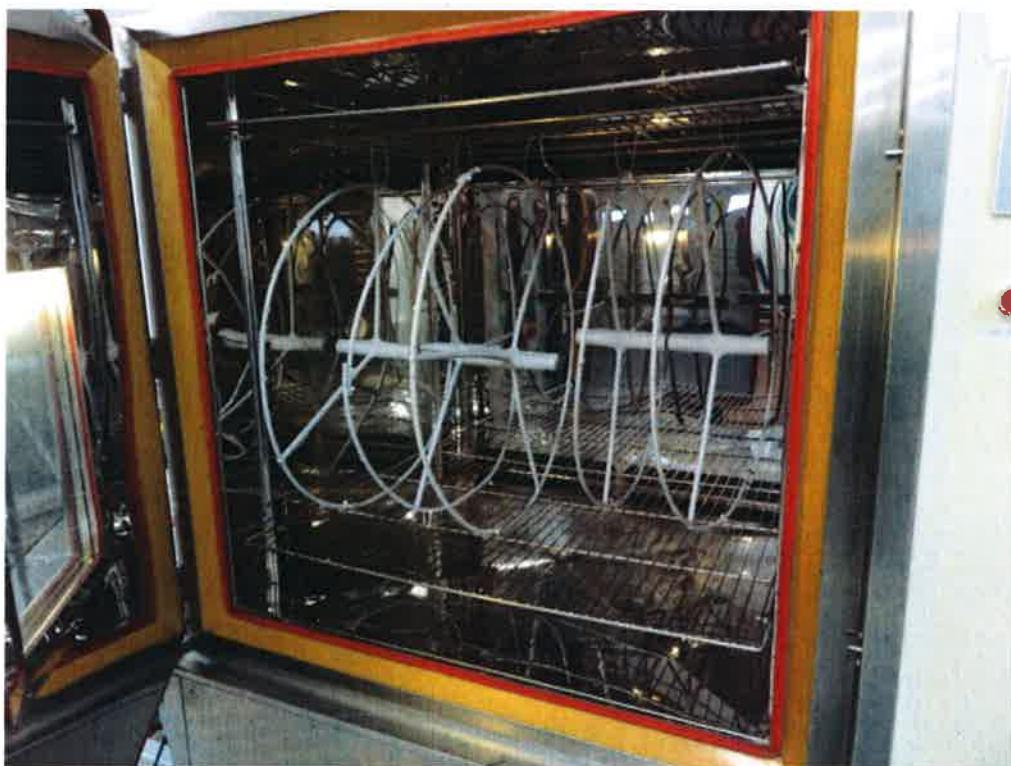
TEST / DENEY 2: Test Ab Dry Heat / Deney Ab Kuru Sicak**Pre-test of Dry Heat Test / Kuru Sicak Testinin Ön Testi**

- Insulation Resistance (1000 Vdc has been applied between the conductor passing through the center of circle and the perimeter of the circle. See test photos)
- Dielectric Strength (5000 Vac has been applied between the conductor passing through the center of circle and the perimeter of the circle. See test photos.)
- Visual checks of the items were carried out.

Test Sample / Test Numunesi	Dielectric Strength / Dielektrik Dayanım testi	Insulation breakdown / Yalıtım delindi mi?	Applied Voltage / Uygulanan Gerilim: 1000 VDC Measured Insulation Resistance / Ölçülen İzolasyon Drenci
Item / Numune 1	5000 V (0.0mA)	No / Hayır	>199.9MΩ
Item / Numune 2	5000 V (0.0mA)	No / Hayır	>199.9MΩ
Item / Numune 3	5000 V (0.0mA)	No / Hayır	>199.9MΩ
Item / Numune 4	5000 V (0.0mA)	No / Hayır	>199.9MΩ
Item / Numune 5	5000 V (0.0mA)	No / Hayır	>199.9MΩ

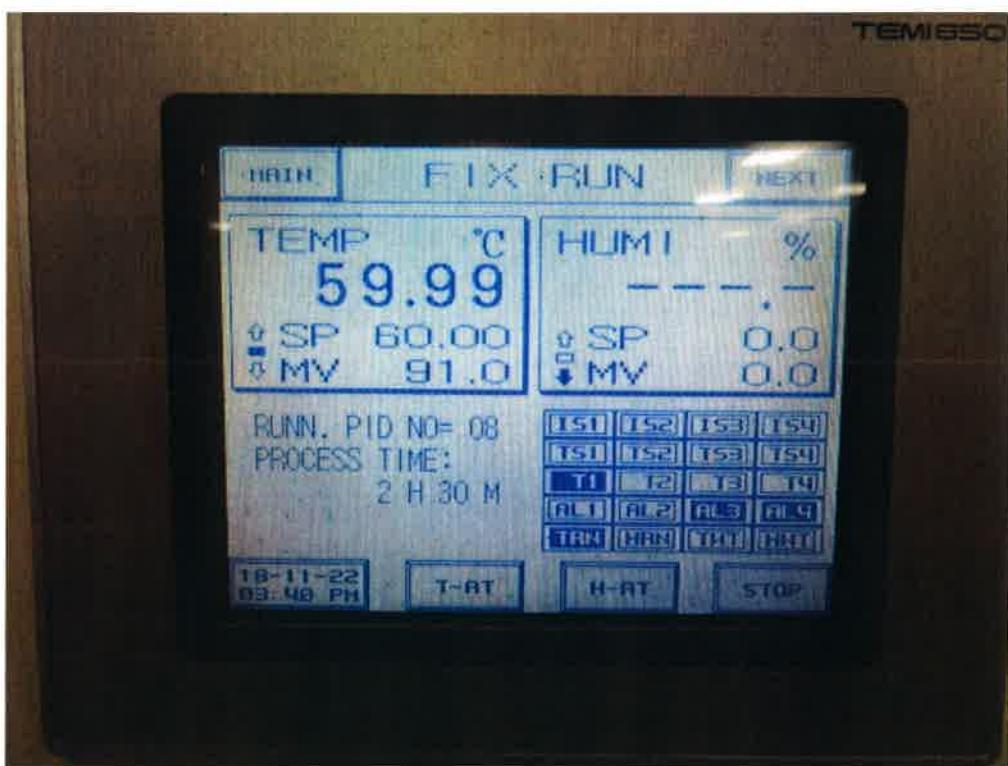
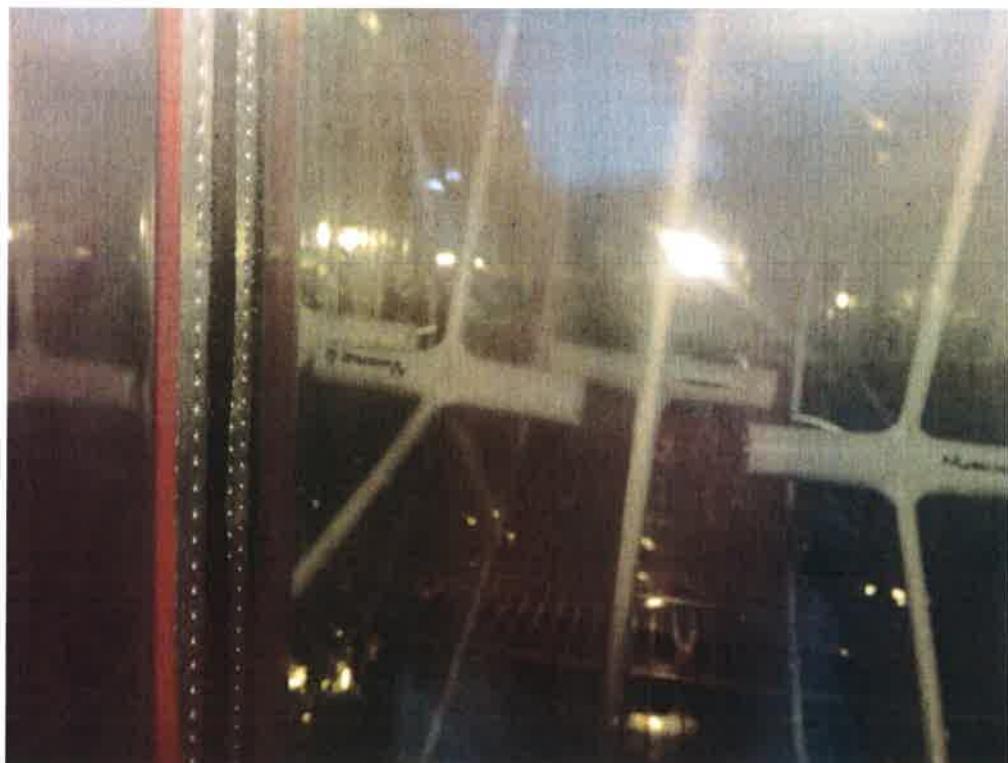
During Dry Heat Test / Kuru Sicak Testi Esnasinda :

The test items were placed in the climatic cabinet in their normal orientation by the normal means of mounting indicated by the manufacturer.

Dry Heat Temperature: +60 °C ±2 °C

Duration: 2 h.

The equipment's have been monitored during the conditioning period to detect any change in status.

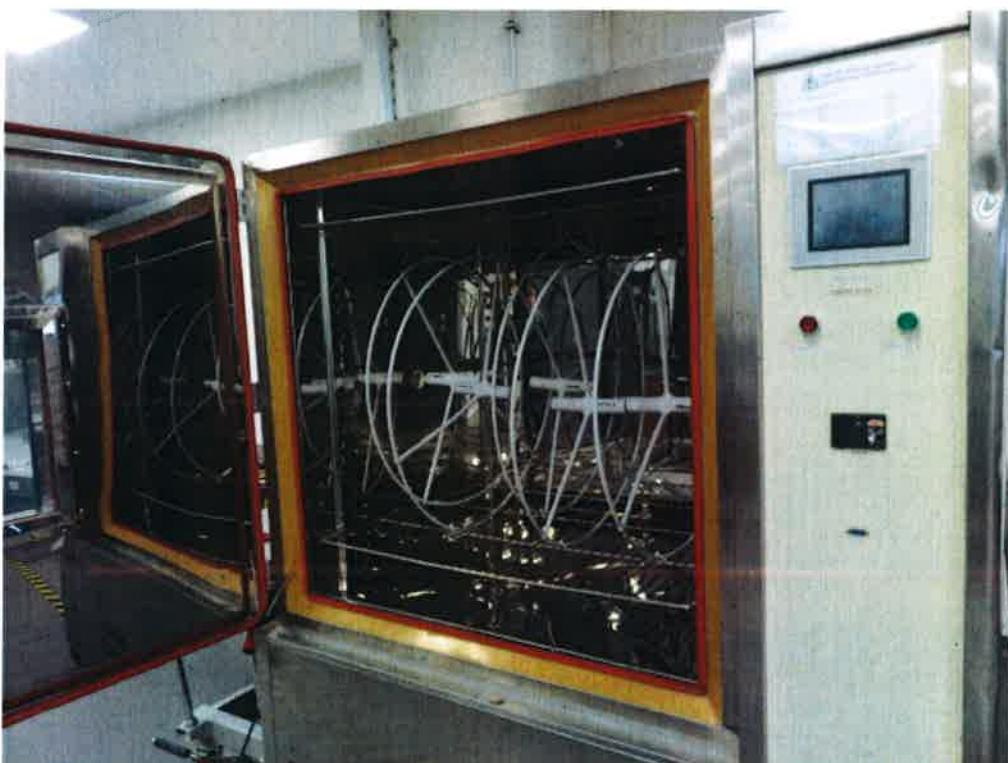
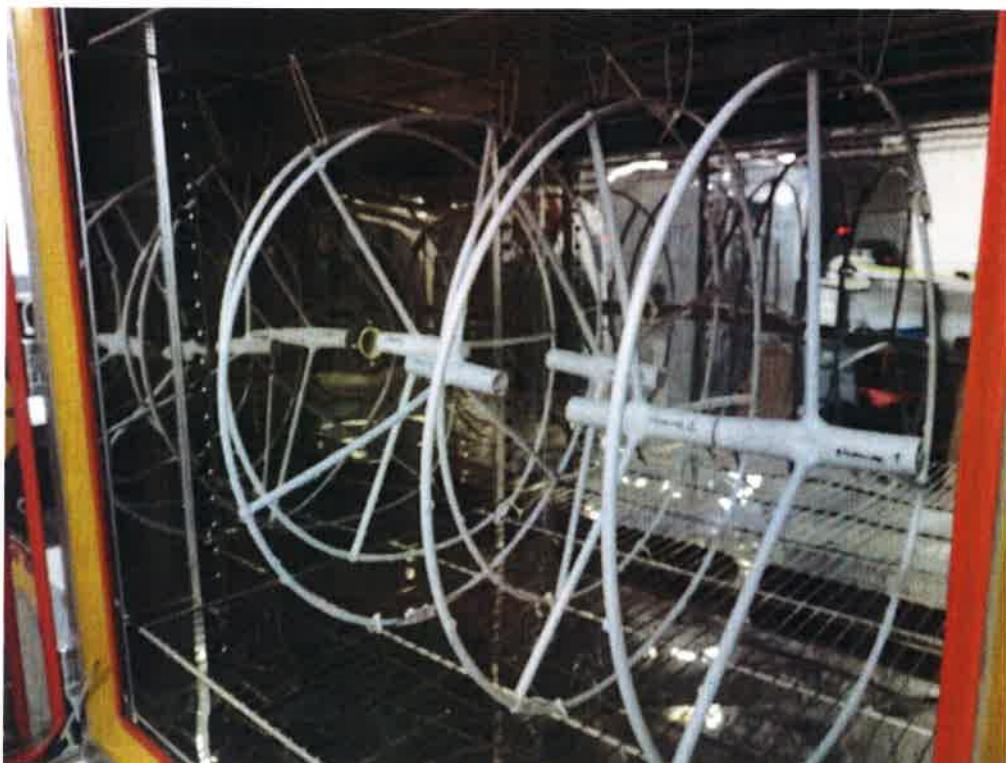
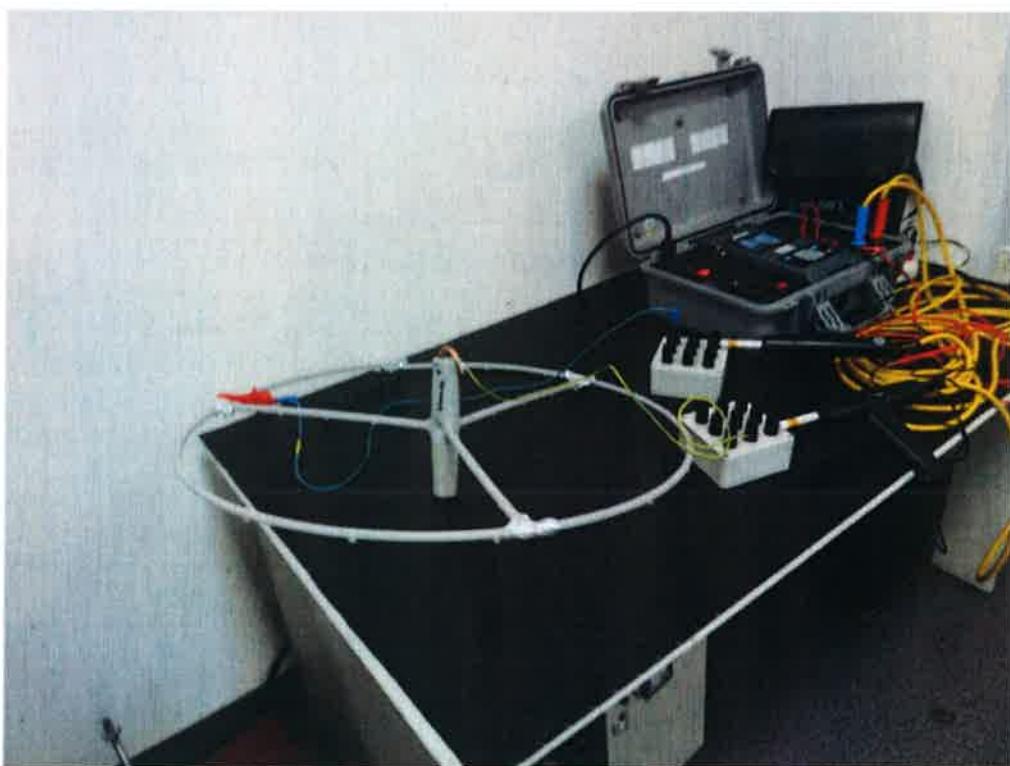
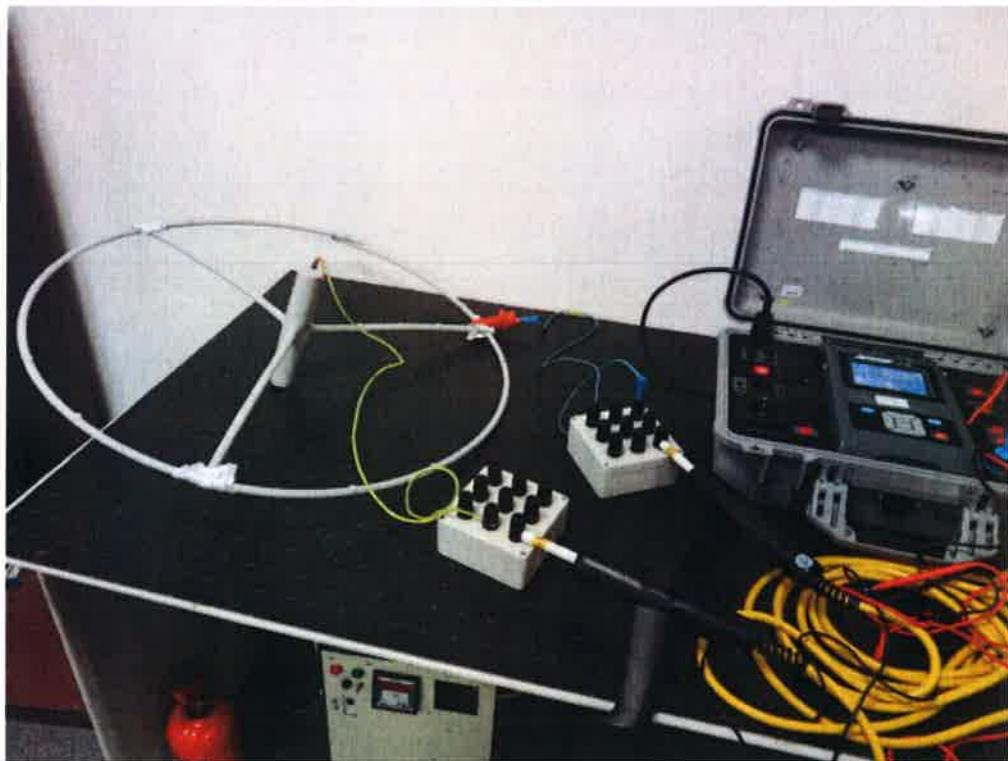
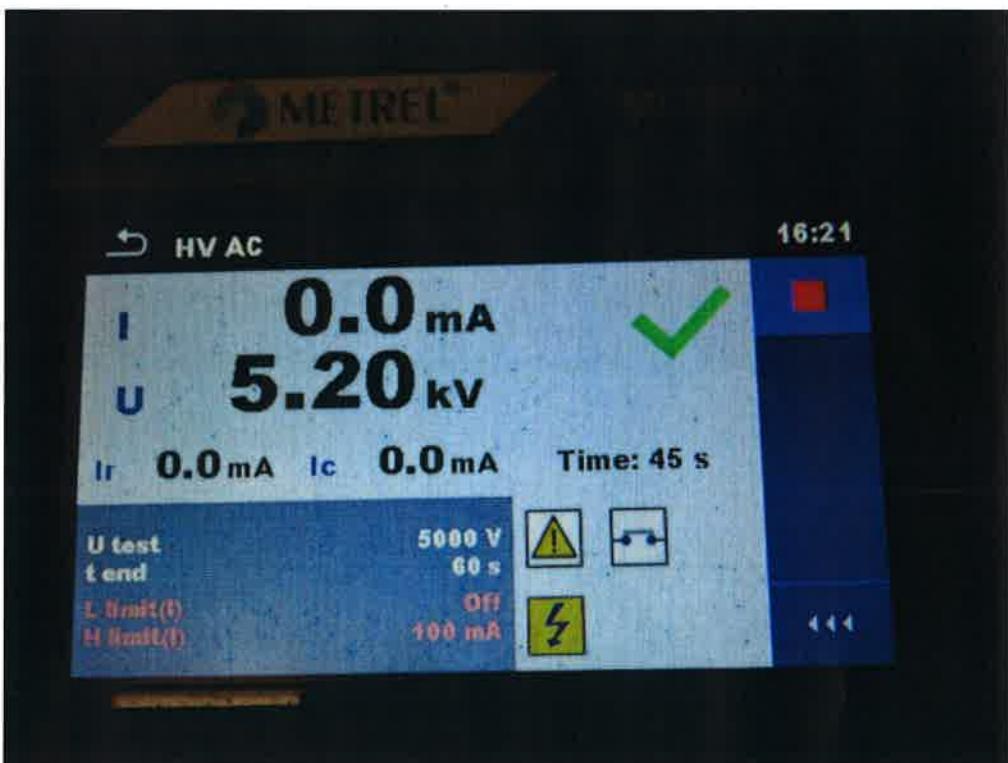
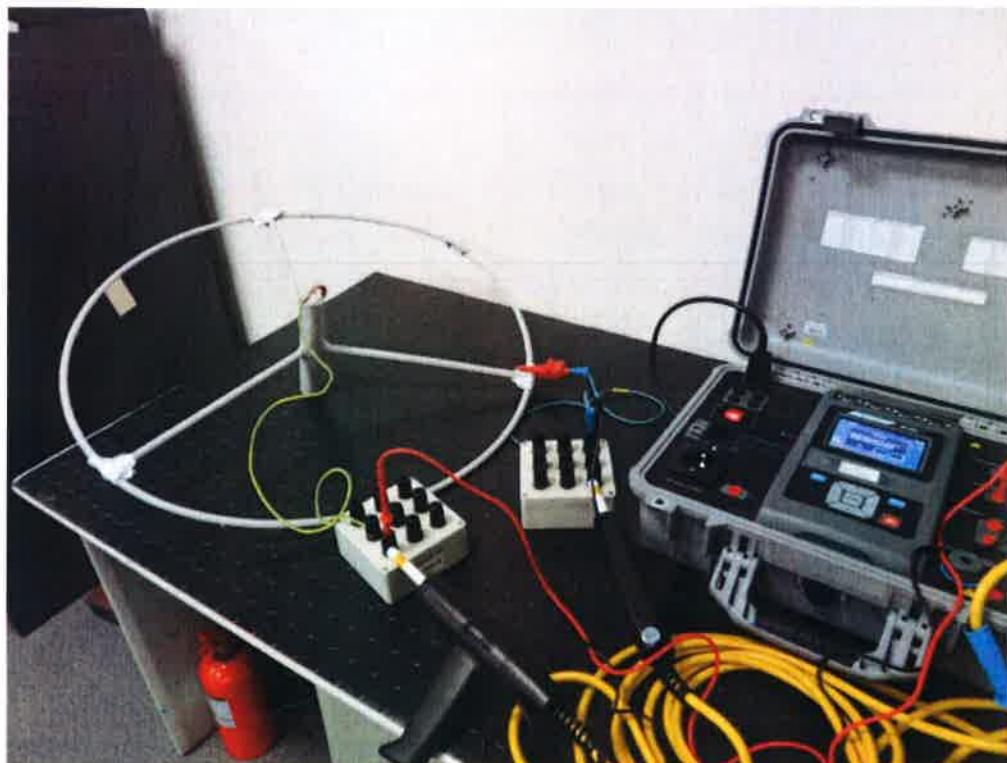
After Dry Heat Test / Kuru Sicak Testi Sonrası :

- Insulation Resistance (1000 Vdc has been applied between the conductor passing through the center of circle and the perimeter of the circle. See test photos)
- Dielectric Strength (5000 Vac has been applied between the conductor passing through the center of circle and the perimeter of the circle. See test photos.)
- Visual checks of the items were carried out.

Test Sample / Test Numunesi	Dielectric Strength / Dielektrik Dayanım testi	Insulation breakdown / Yalıtım delindi mi?	Applied Voltage / Uygulanan Gerilim: 1000 VDC Measured Insulation Resistance / Ölçülen İzolasyon Drenci
Item / Numune 1	5000 V (0.0mA)	No / Hayır	>199.9MΩ
Item / Numune 2	5000 V (0.0mA)	No / Hayır	>199.9MΩ
Item / Numune 3	5000 V (0.0mA)	No / Hayır	>199.9MΩ
Item / Numune 4	5000 V (0.0mA)	No / Hayır	>199.9MΩ
Item / Numune 5	5000 V (0.0mA)	No / Hayır	>199.9MΩ

The test results have been compared with pre-test data and in according to these comparisons no breaks, cracks, damage and breakdown of insulation in items were observed during the climatic conditioning at the temperature +60 °C ±2 °C.
